DIE WEHR – Fachzeitschrift
der Burgenländischen Feuerwehren
88. Jahrgang, 07-08/2020

FEUER IN DER TIEFGARAGE

Ein Brand in einer Tiefgarage bringt besondere Herausforderungen für Feuerwehreinsatzkräfte mit sich. Die Landesfeuerweherschule Oberösterreich hat sich eingehend mit den einsatztaktischen Überlegungen auseinandergesetzt.

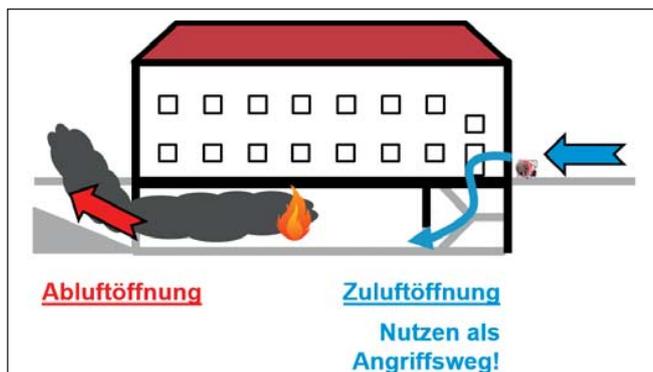
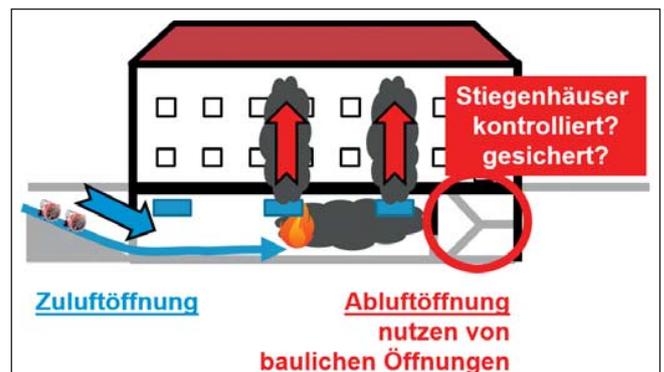
Löschangriff über die Ein- und Ausfahrt mit Luftstrom

Zwei mögliche Belüftungstechniken bei einem Brand in einer Tiefgarage. Bauliche Gegebenheiten sind dabei zu beachten.

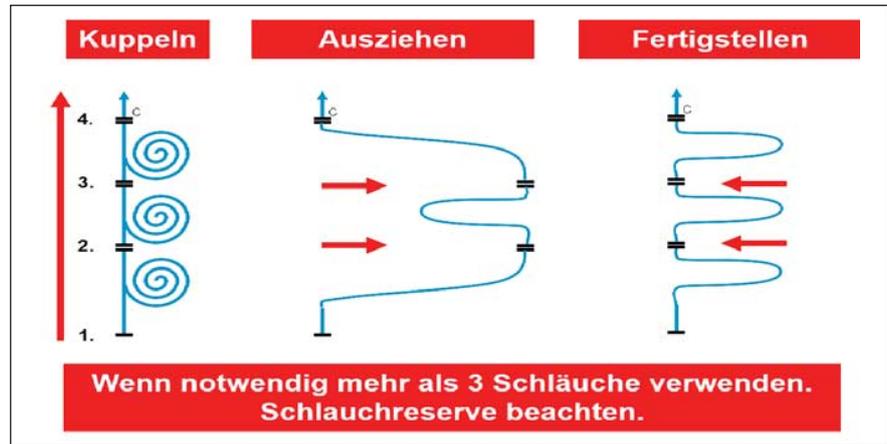
Schlauchmanagement

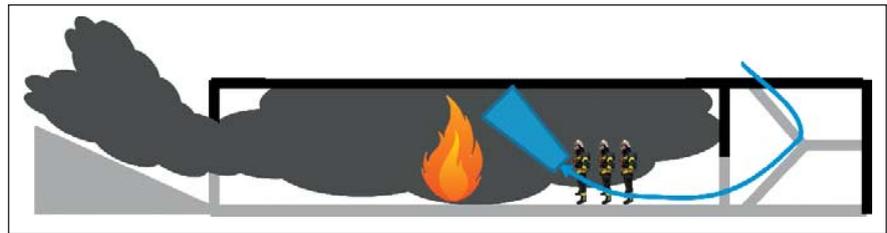
Kühlung

Eine gezielte Brandrauchkühlung verhindert den Temperaturtransport über die Rauchgase auf noch nicht in Brand geratene Fahrzeuge. Zusätzlich wird das Bauwerk gekühlt und es werden Gebäudeschäden reduziert. Im Zuge dieser Kühlmaßnahmen kann es zu Betonabplatzungen kommen, die von den Atemschutzträgern laufend zu beachten sind. Dabei sollen die Wurfweite und die Leistungsfähigkeit des Hohlstrahlrohres genutzt werden.

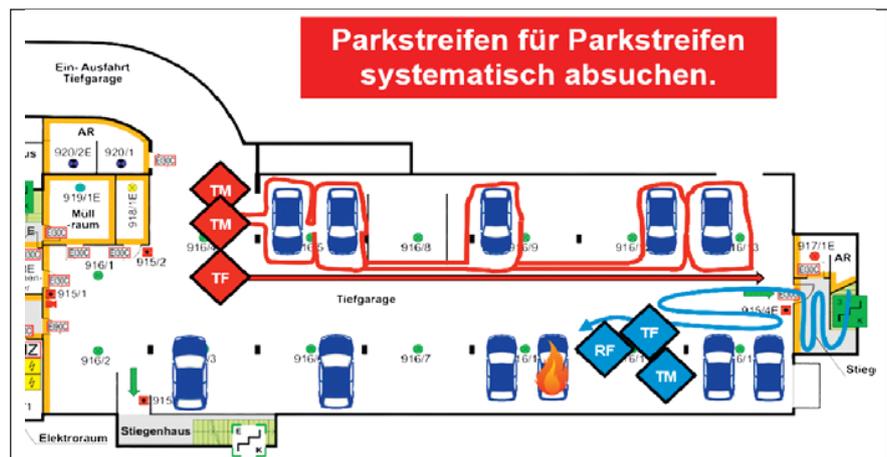
Systematisches Absuchen der Tiefgarage

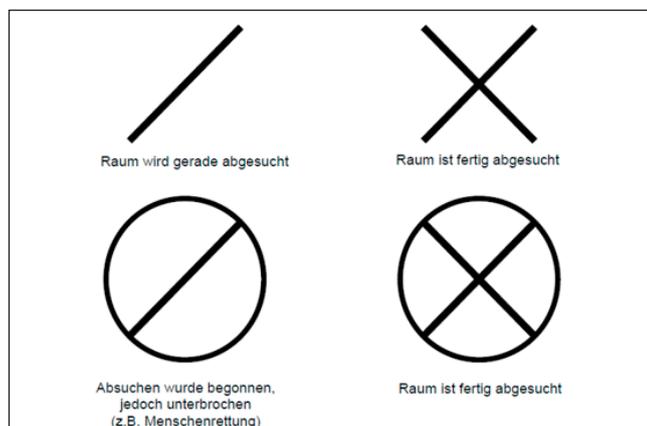
Kennzeichnungsmöglichkeiten für bereits abgesuchte Fahrzeuge

haube erhalten und aufsetzen. Abgesuchte Fahrzeuge können zusätzlich – wenn erforderlich – auf der Fensterscheibe gekennzeichnet werden, um nachfolgenden Trupps die Arbeit zu erleichtern.

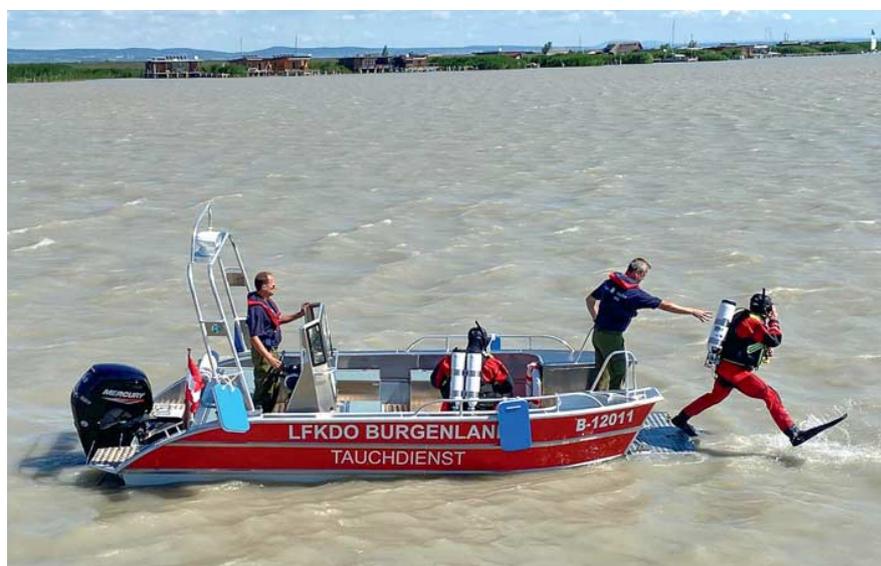
Eine hydraulische Bugklappe mit einer integrierten Einstiegsleiter garantiert einen komfortablen Ein- und Ausstieg der Einsatztaucher aus dem Wasser und eine leichte Be- und Entladung diverser Ausrüstung.

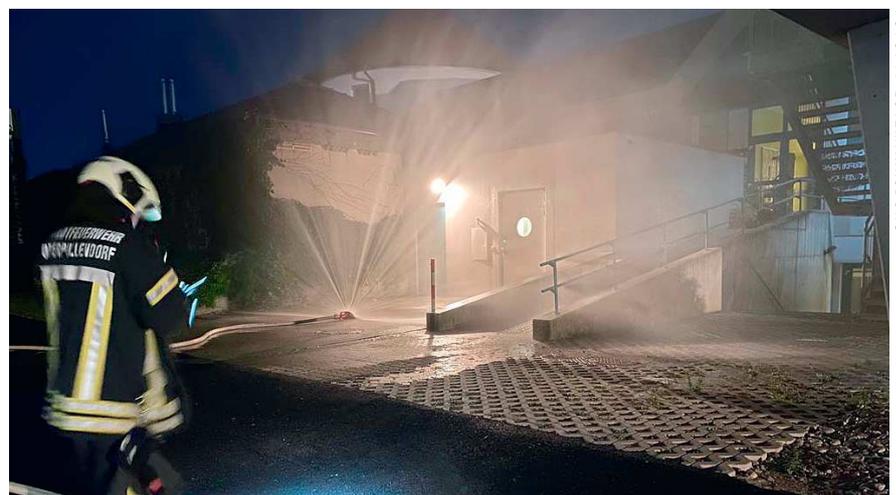
Im Dosier- und Chlorgaslagerraum befanden sich zu der Zeit mehrere Fässer von Chlorgas. Zwei der 500-Kilo-Fässer waren an die Dosieranlage der Therme angeschlossen und in Betrieb.

Zur gleichen Zeit wurde auf die Alarmstufe Gefährliche Stoffe 1 und kurz darauf auf Stufe 2 erhöht. Messungen im Inneren des Chlorgasdosierraumes wurden zudem vorgenommen. Wie von der automatischen Messanlage konnten auch manuell erhöhte Werte an Chlorgas im Inneren des Raumes festgestellt werden.
